Разработка плана консервации фресок в церкви Св. Екатерины в Марьино при помощи образцовых / пробных участков.

На основании предложения от 04.09.2007 Хайнеман & Кальф ГбР (Heinemann* & Kalff GbR) сделали образцовые и пробные участки в нескольких областях в продольном нефе церкви в период 29.10.07-03.11.07. Посредством образцовых участков, которые были заложены на сильно поврежденных участках среднего пролета южной стены, должны были быть определены как подходящие методы и материалы консервации, так и затрата времени, чтобы получить оценку объема консервации цикла „зеркало спасения“. Результаты должны внести вклад в разработку обширного плана консервации принимая во внимание запланированную консервацию фресок и архитектуры в помещении церкви.

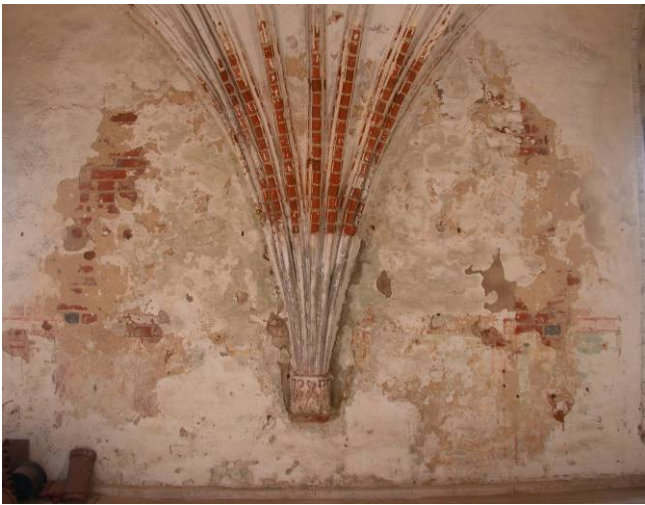
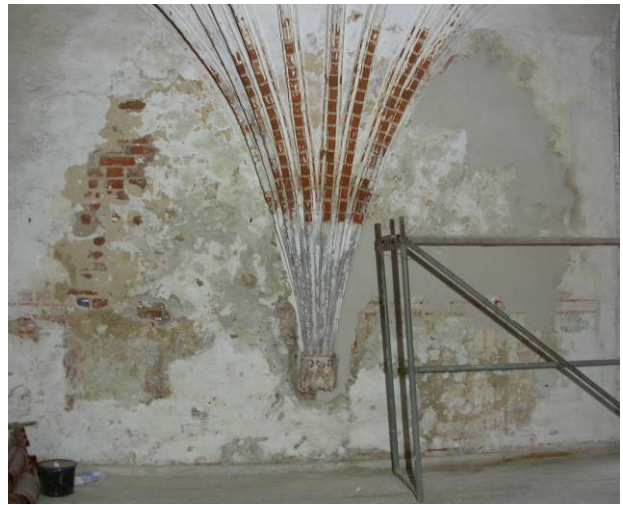
Продольный неф/ южная стена, участок между 1. и 2. пролетом.

Слева: состояние стены в 2006.

Справа: состояние стены в 2007 после консервации в западном участке (справа).

На образцовых участках среднего пролета южной стены были проведены следующие меры консервации:

- механическое удаление насыщенной солью лепки а также поврежденной гипсовой шпаклевки с целью удаления соли.
- механическое удаление выступлений соли в области настенной живописи.
- заполнение пустот внутри штукатурки со времен строительства путем впрыскивания раствора на основе диспергированной белой гидроокиси кальция (*dispergierter Weißkalkhydrat*) для стабилизации состава живописи.
- края фрагментов штукатурки находящейся в очень плохом состоянии были стабилизированы при помощи известкового раствора.
- наполнение пропусков/дефектов в штукатурке и в шпаклевке известковым раствором.
- наложение многочисленных слоев известковой краски, чтобы восстановить ровную поверхность..

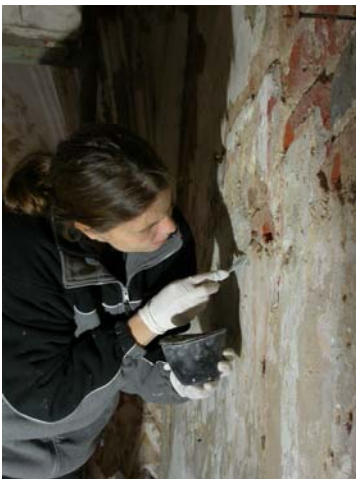
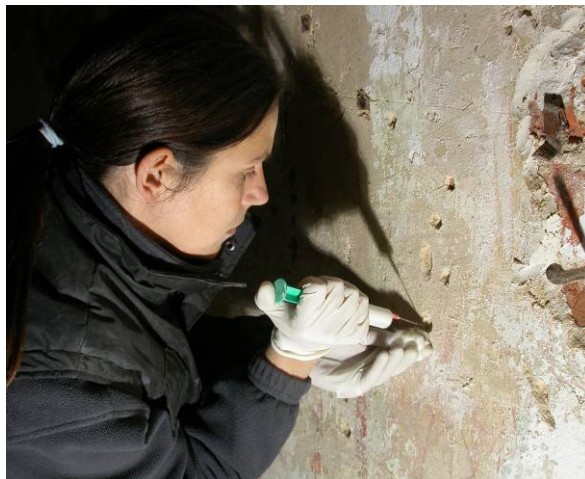
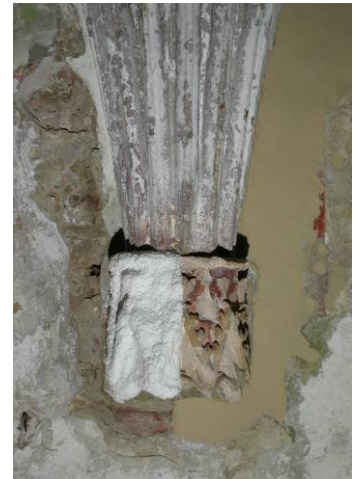
Фотографии работ при консервации.

Слева: стабилизация краев штукатурки при помощи известкового раствора.

Середина: заполнение пустот внутри штукатурки путем впрыскивания строительного раствора на основе диспергированной белой гидроокиси кальция.

Справа: сильно насыщенный солью консольный камень с примененным компрессом для удаления соли. Насыщенная солью штукатурка в правой области стены была удалена и дефекты/пропуски были наполнены известковым раствором, чтобы сохранить штукатурку относящуюся к времени строительства и восстановить единую пористую поверхность.

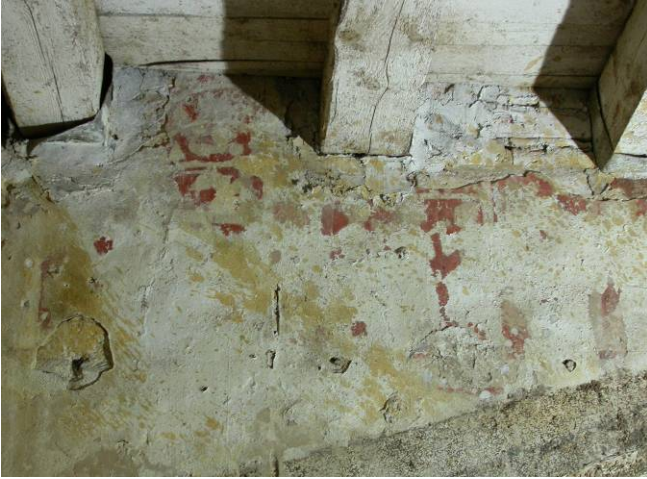
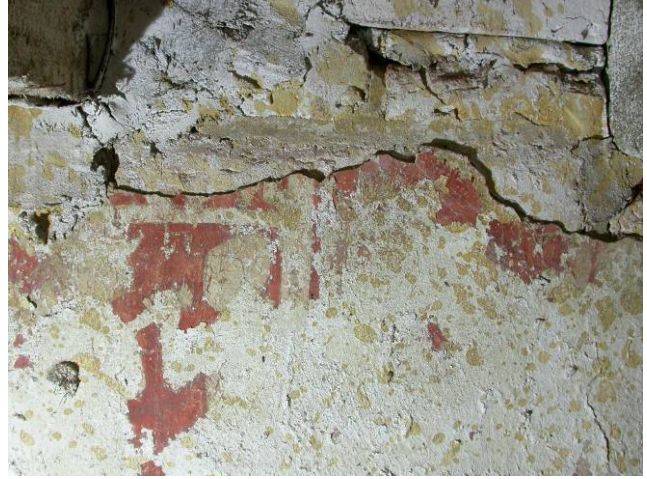
Продольный неф/ северная стена, западный пролет, область под перекрытием между этажами.

Слева: состояние хорошо сохранившегося фрагмента живописи цикла „зеркало спасения“ в 2007.

Справа: увеличенная фотография. Здесь видны отрывающиеся с края участки живописи. Эта область находится под угрозой, так как штукатурка на которой находится фреска частично не имеет никакого контакта с кладкой.

На участках цикла „зеркало спасения“, где еще хорошо видные изображения находились под угрозой были проведены дополнительные меры консервации необходимые для сохранения состава живописи. При этом речь идет о стабилизации краев отделяющихся фрагментов штукатурки при помощи известкового раствора и заполнение пустот, во избежании дальнейших потерь субстанции до начала запланированной консервации помещения.

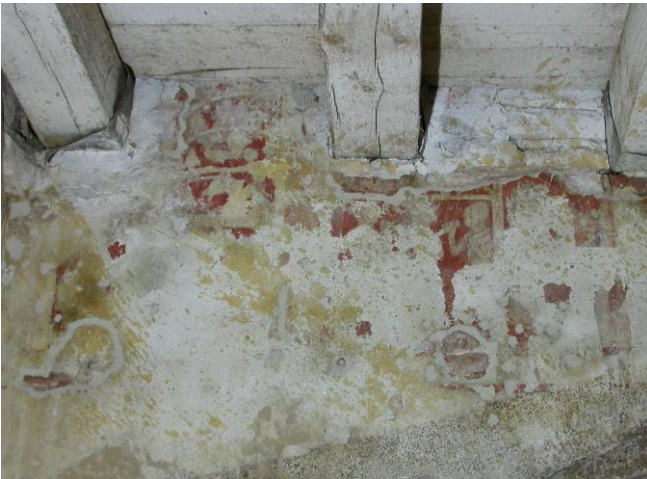
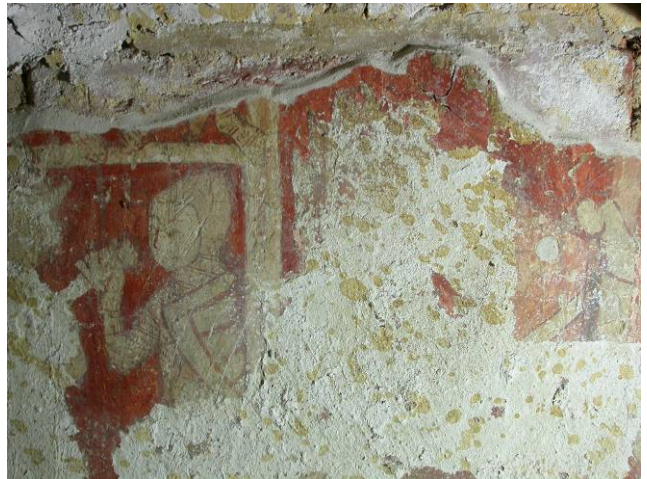
Продольный неф/ северная стена, западный пролет, область под перекрытием между этажами.

Слева: состояние стены после проведения необходимых мер консервации для сохранения состава живописи. Справа: увеличенная фотография. Стабилизация краев при помощи известкового раствора и участок освобожденный от штукатурки. Этот освобожденный участок показывает, что состав живописи в этой области сохранился в очень хорошем состоянии.

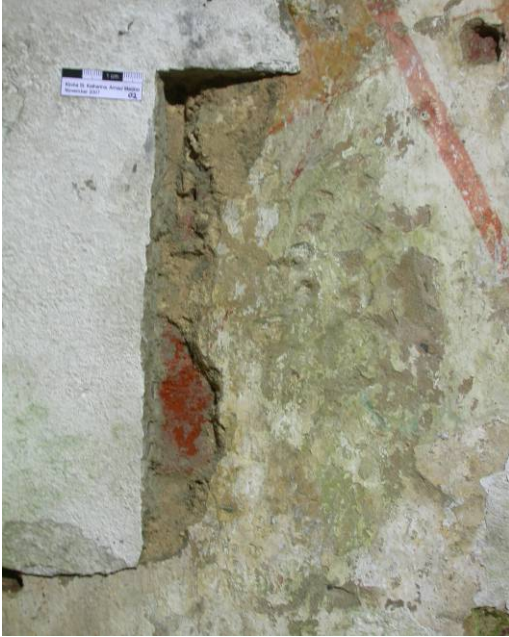
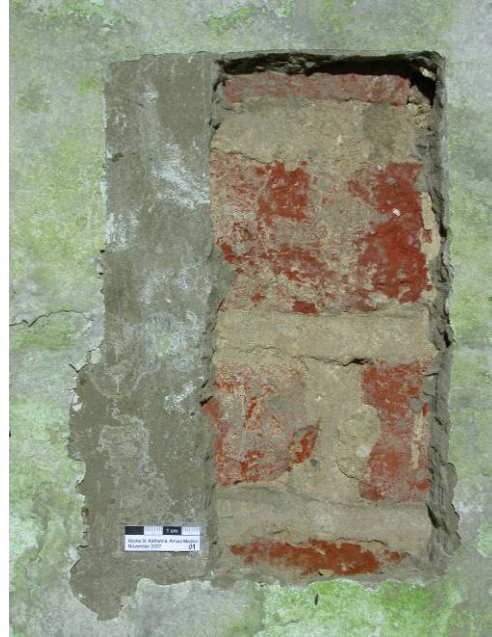
Продольный неф/ северная стена, западный пролет, область над перекрытием между этажами.

Слева: пробное освобождение от цементной штукатурки, которая частично наложена на цикл „зеркало спасения“. Освобождение показывает, что цикл „зеркало спасения“ не полностью сохранен под цементной штукатуркой. Справа: пробное освобождение от цементной штукатурки для оценки объема сохранившихся фресок цикла „зеркало спасения“. Под цементной штукатуркой 1951 в этой области больше фресок не нашлось.

В рамках консервации поверхности стен в помещении церкви была удалена цементная штукатурка на избранных обширных участках северной стены в качестве образцов, чтобы оценить объем и степень сохранности фресок, которые возможно находятся под цементной штукатуркой. Далее реставраторы установили в какой мере возможно освобождение цикла „зеркало спасения“ без разрушений в области, где эта фреска была покрыта известковой краской и цементной штукатуркой.
